PIANIFICAZIONE

Piano comunale dei percorsi pedonali

Schede dei risanamenti

2789.20.004

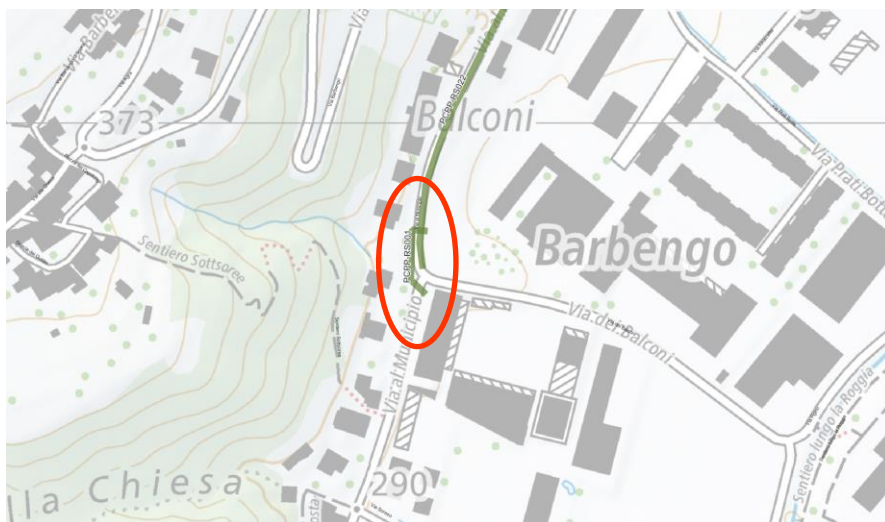
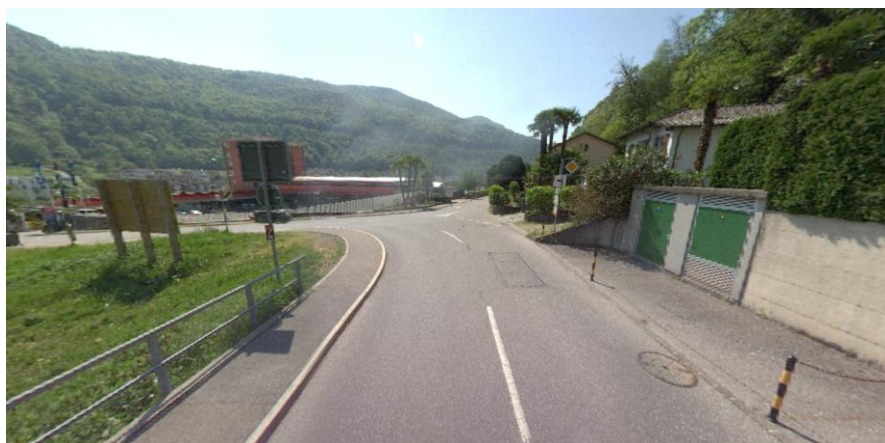
Codice RS001

La continuità pedonale su via al Municipio non è data in corrispondenza dell'intersezione con via dei Balconi. L'itinerario è utilizzato da bambini e famiglie che dal nucleo si dirigono verso il comparto scolastico e le aree di svago. La visibilità è in parte compromessa dall'andamento in curva. Da verificare anche la situazione dopo l'attuazione dell'intervento edilizio in prossimità.

Creazione di un marciapiede passante e punto di attraversamento su via al Municipio (lato nucleo) prima della curva, sfruttando lo spazio presente in corrispondenza dell'accesso ai garage.

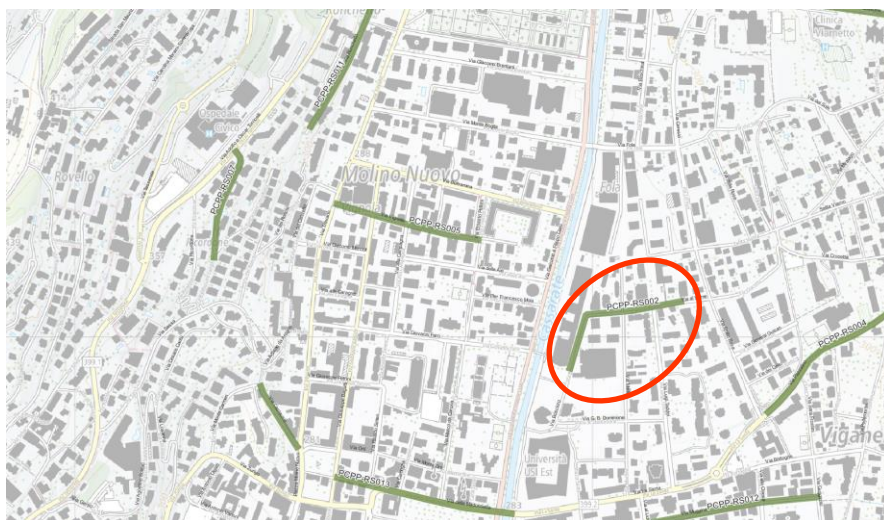
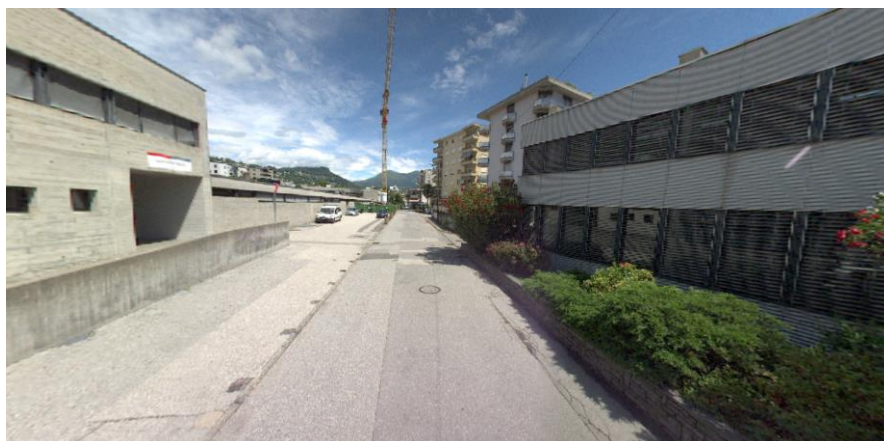
Codice RS002

La strada in esame presenta tratti di marciapiede non continui e interruzioni legate agli accessi presenti. Per la sua vicinanza alla SM è molto utilizzata da studenti e famiglie. Anche dal punto di vista dell'arredo a verde la dotazione è molto ridotta, nonostante i calibri a disposizione consentirebbero ampi spazi di miglioramento.

Riorganizzazione del campo stradale con una nuova sezione che riservi spazio alle correnti veicolari, alla mobilità pedonale e ad adeguati interventi di arredo. Il progetto dovrebbe interessare unitariamente tutta la via, per risolvere le situazioni frammentarie attuali.

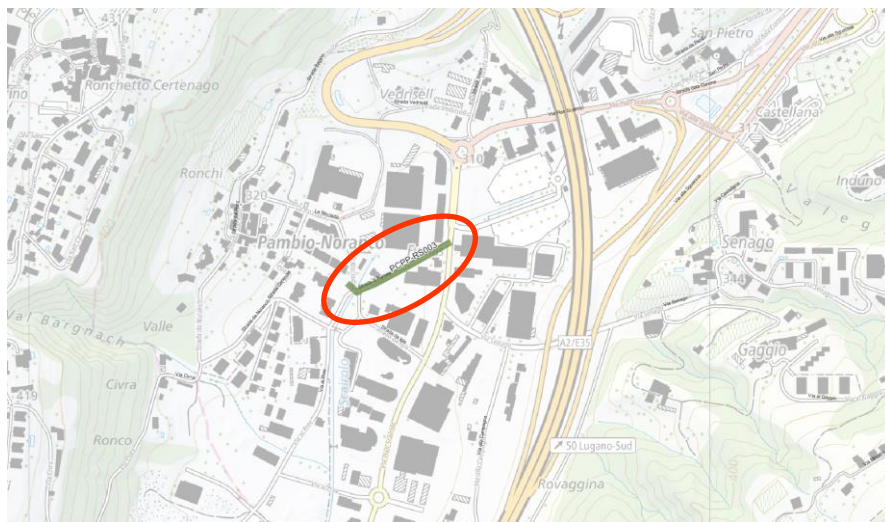
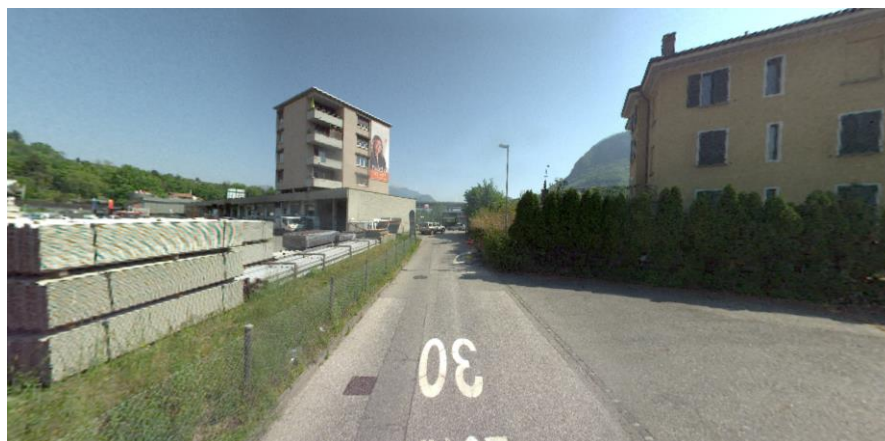
Codice	RS003
Comprensorio	Pambio-Noranco
Localizzazione	Strada di Furnas
Tipo infrastruttura	commistione
Zona	7 - residenziale
Priorità	2

La strada rappresenta il collegamento principale tra il P+R Fornaci (con la relativa stazione bus) e il nucleo di Pambio. Nonostante la regolazione in Zona 30, la convivenza pedoni-veicoli è problematica, disincentivandone l'utilizzo. Anche l'attraversamento in corrispondenza di via Pian Scairolo presenta problematiche di sicurezza.

Interventi di segnaletica orizzontale per demarcazione di una fascia pedonale. Valutazione flussi di attraversamento su via Pian Scairolo per valutare se è possibile intervenire con un attraversamento in due tempi (con o senza demarcazione di strisce pedonali).

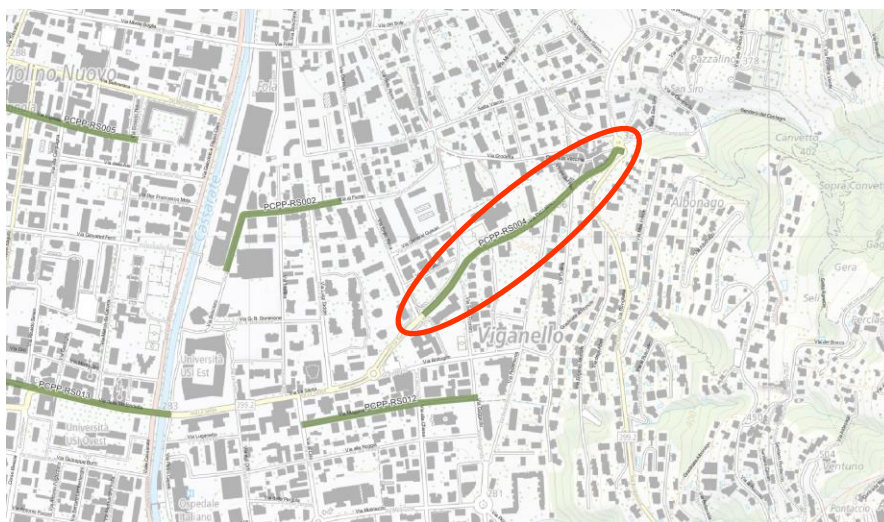
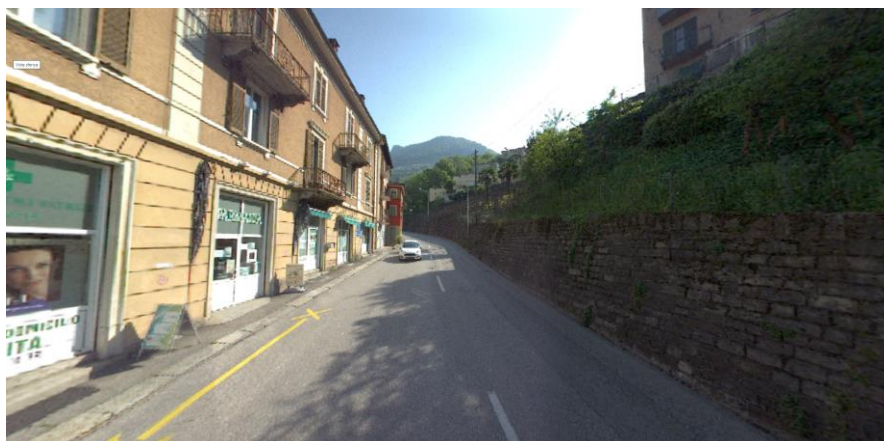
Codice	RS004
Comprensorio	Viganello
Localizzazione	via Pazzalino / via La Santa
Tipo infrastruttura	misto
Zona	5 - assi strutturanti
Priorità	1
	1: <i>prioritario</i> 2: <i>importante</i> 3: <i>raccomandato</i> 4: <i>miglioramento opzionale</i>

La parte alta di via Pazzalino presenta problematiche di continuità e sicurezza per i pedoni ampiamente documentate e discusse anche in altri contesti (PMS - PCPP). A riguardo è attivo un iter progettuale per la sistemazione dell'asse stradale.

Attuazione progetto di riqualificazione via Pazzalino / La Santa.

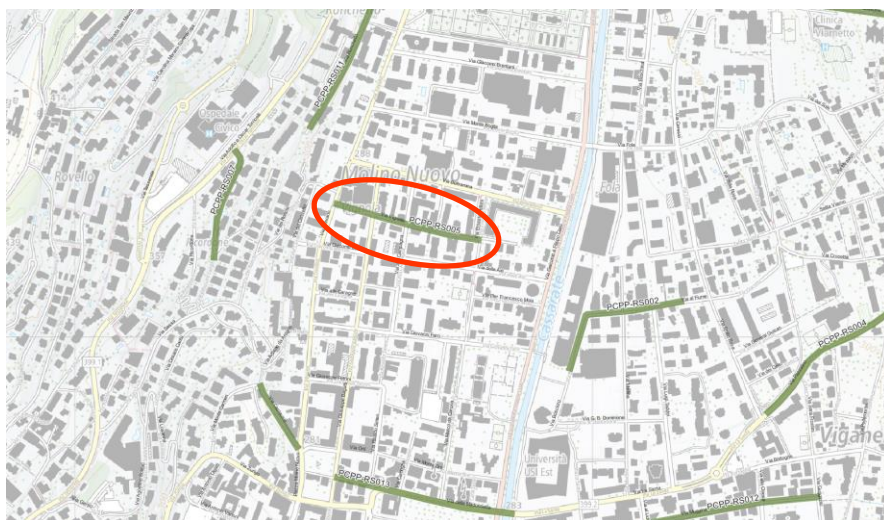
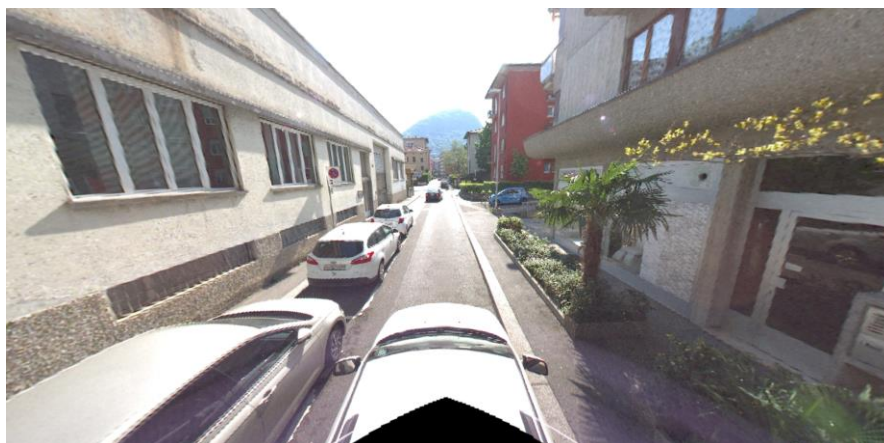
Codice RS005

Il calibro dei marciapiedi su via Vignola risulta particolarmente sottodimensionato e da un lato in adiacenza di accessi anche carrabili. L'asse si trova all'interno di una Zona 30.

L'intervento di riorganizzazione del sedime stradale potrebbe comportare la soppressione dei posteggi a lato strada, liberando spazio per l'ampliamento dei marciapiedi da ambo i lati. Alternativamente è possibile lasciare gli stalli e ampliare il marciapiede unicamente da un lato (quello meno interessato da accessi che interferiscono), sopprimendo il percorso dall'altro e dotando le estremità della strada di marciapiedi passanti per consentire l'attraversamento sull'infrastruttura ampliata.

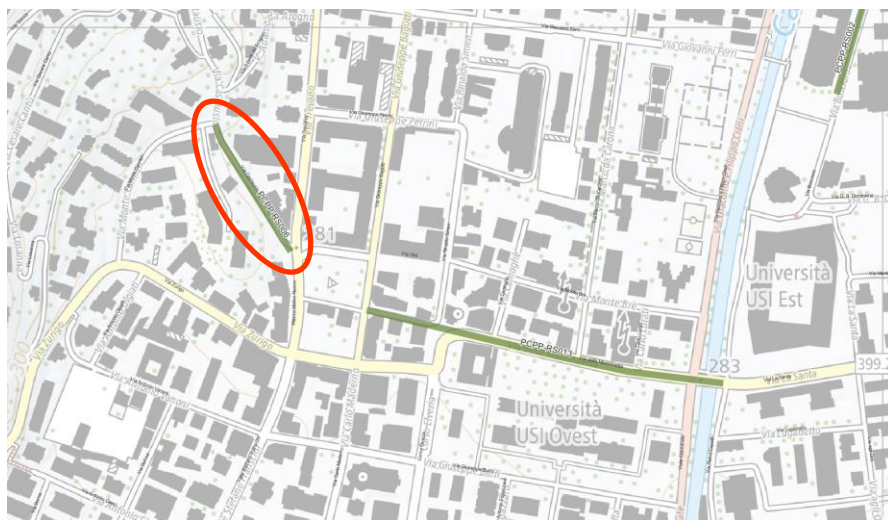
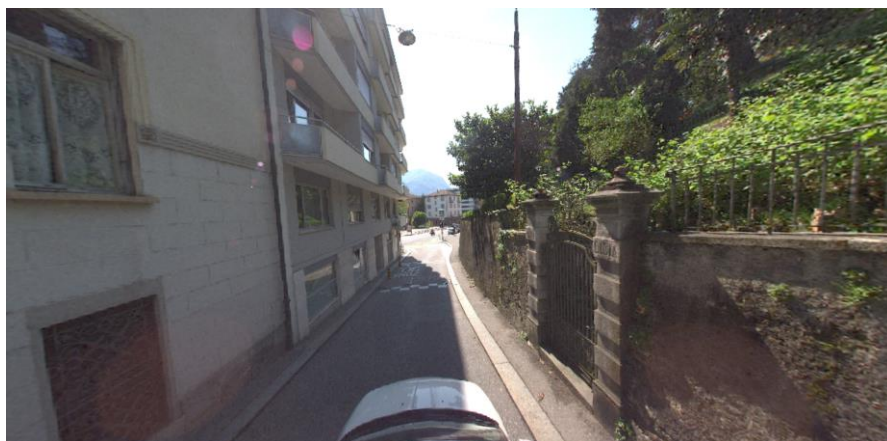
Codice RS006

Il tratto terminale di via Castausio presenta un calibro tra muri estremamente ridotto, con marciapiedi non fruibili nemmeno per il transito di una persona. Il transito delle autovetture avviene a velocità ridotta (Zona 30), ma l'ingombro crea comunque situazioni di pericolo soprattutto in presenza di carrozzine e passeggini.

Creazione porta di ingresso alla Zona 30 con riqualificazione della pavimentazione (cubotti, altro materiale che differenzi dallo spazio stradale a cui l'automobilità è abituato), rialzo del piano strada e soppressione dei marciapiedi. Lo spazio dovrà per forza risultare condiviso tra i fruitori della strada e trattato con precedenza ai pedoni.

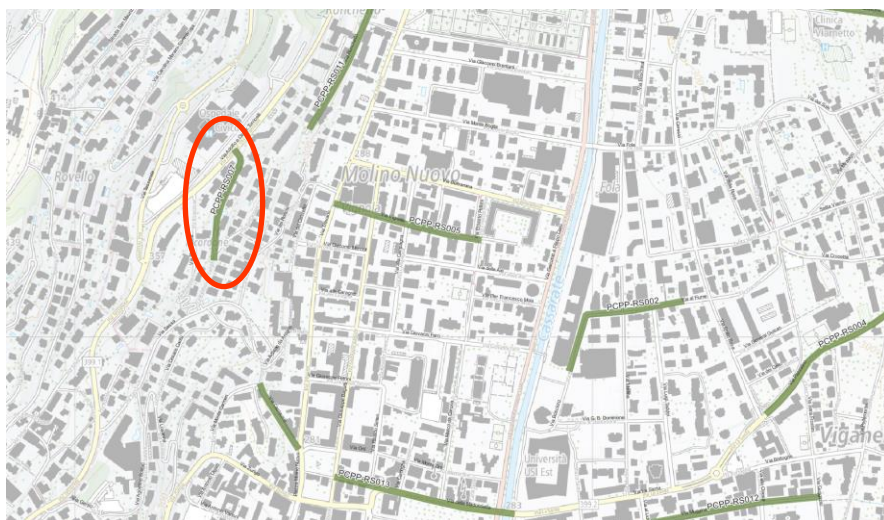
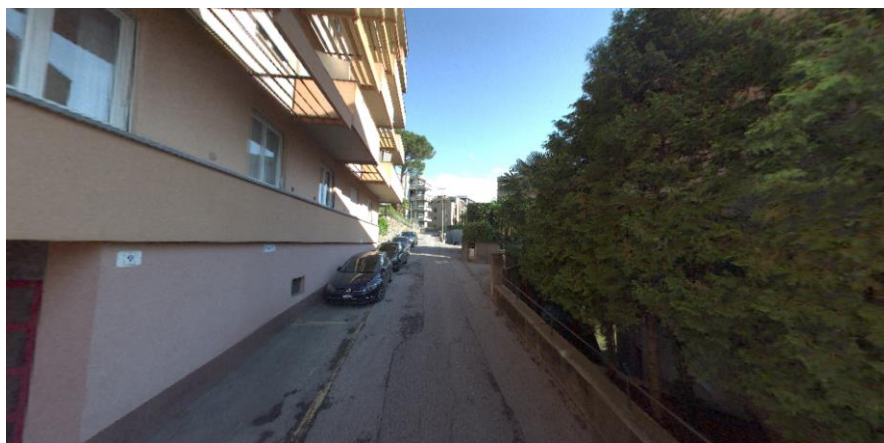
Codice	RS007
Comprensorio	Centro
Localizzazione	via Longhena
Tipo infrastruttura	marciapiedi
Zona	4.1 - collina
Priorità	3

Criticità
La strada costituisce il collegamento pedonale con l'ospedale Civico di Lugano. Il marciapiede presente nel tratto più alto ha un calibro ridotto che ne riduce l'attrattività. La strada è a doppio senso e all'interno di una Zona 30.

Proposte di intervento
Valutare la possibilità di regolamentazione della strada a senso unico a scendere, con anello da via Sassa. Questo consentirebbe una maggiore spazio da dedicare a marciapiede, da ampliare dal solo lato esistente.

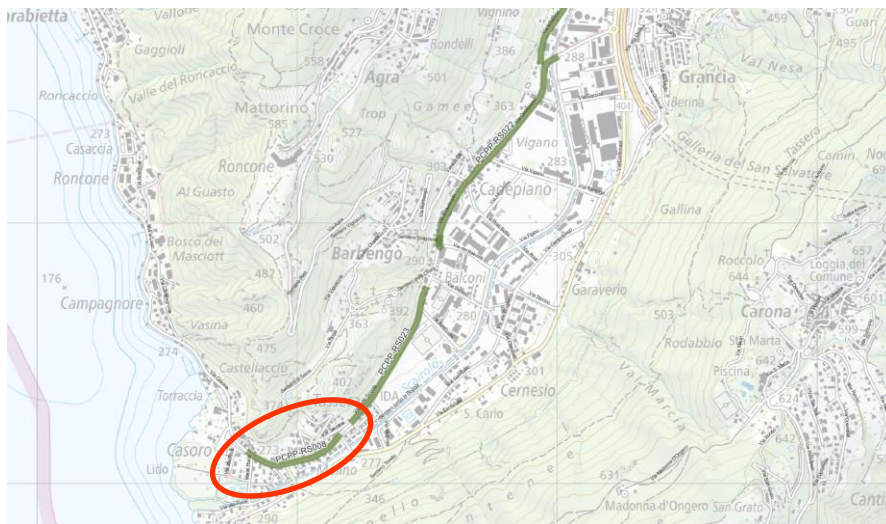
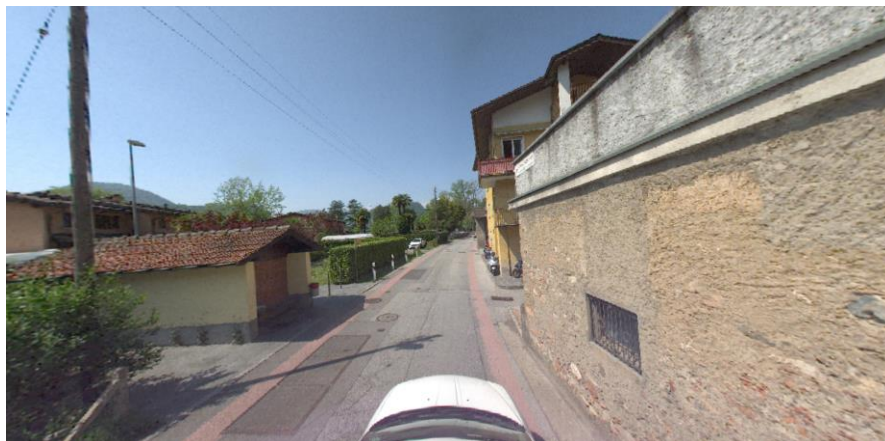
Codice RS008

La continuità tra l'abitato di Barbengo e il lungolago in zona Figino è data solo in parte dalle attuali demarcazioni presenti su via Casoro.

Riqualifica dell'asse stradale con creazione di uno spazio pedonale dal solo lato della strada a lago. Da garantire la possibilità di scambio tra due veicoli in transito, ev. con un marciapiede sormontabile. Più a lungo termine, considerare un progetto di valorizzazione del collegamento fino a Carabietta, con spazi di sosta e recupero del rapporto con il lago.

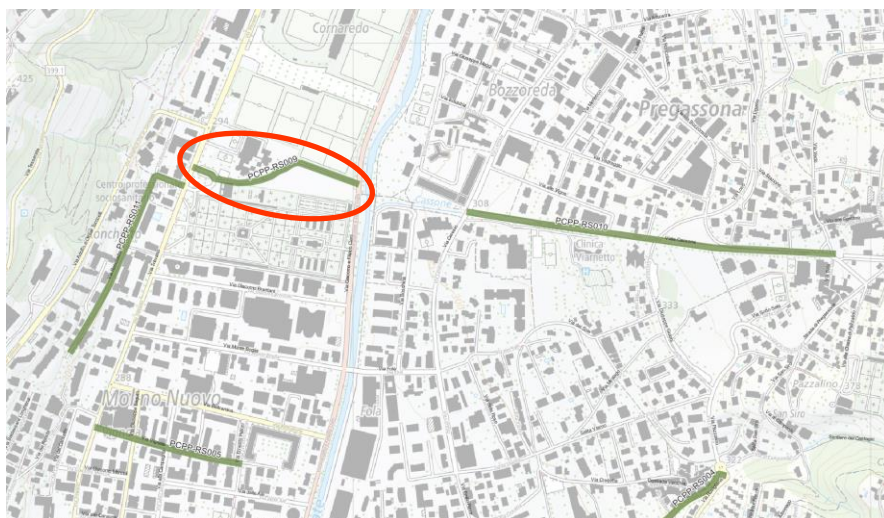
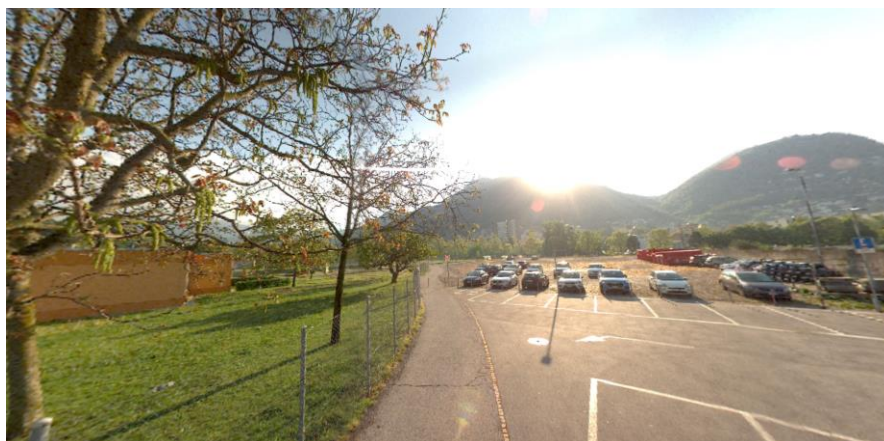
Codice	RS009
Comprensorio	Centro
Localizzazione	collegamento via Trevano / via Ciani
Tipo infrastruttura	percorso pedonale
Zona	8 - aree di svago
Priorità	2
	1: prioritario 2: importante 3: raccomandato 4: miglioramento opzionale

Il collegamento a nord del cimitero rappresenta un'importante connessione est-ovest tra due assi fondamentali come via Trevano e via Ciani. La sua prossimità con ambiti di interesse pubblico (centro sportivo, scuole, cimitero, cinema) ne sottolinea la valenza. Attualmente risulta privo di arredo e poco riconoscibile all'interno della maglia pedonale cittadina.

Riqualifica dell'itinerario con ampliamento e potenziamento dell'arredo urbano e a verde. Interventi di segnaletica ai due estremi per evidenziare le possibilità di connessione est-ovest.

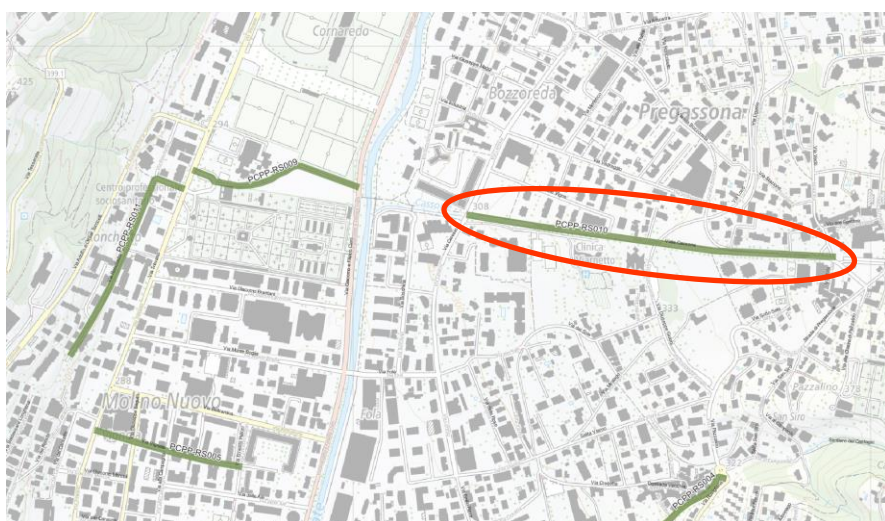
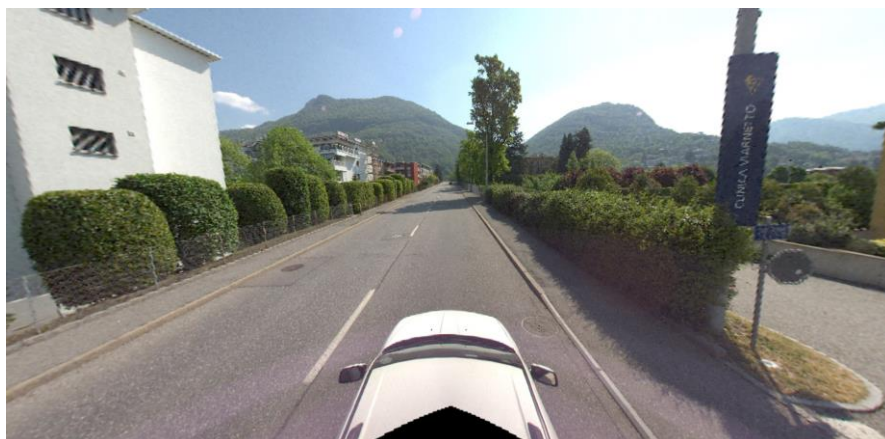
Codice	RS010
Comprensorio	Pregassona
Localizzazione	viale Cassone
Tipo infrastruttura	marciapiedi
Zona	5 - assi strutturanti
Priorità	1

Viale Cassone presenta un ampio calibro ma con uno sbilanciamento a favore della mobilità veicolare. Per la sua importanza dovrebbe essere maggiormente fruibile da parte dell'utenza debole, con arredo a verde per fornire ombra durante il periodo estivo e spazi di sosta, in ragione della pendenza che ne scoraggia l'utilizzo.

Progetto di riorganizzazione stradale con una nuova sezione tipologica. Individuazione di marciapiedi più ampi su ambo i lati, arredo a verde e spazi per la sosta ad uso delle persone più anziane.

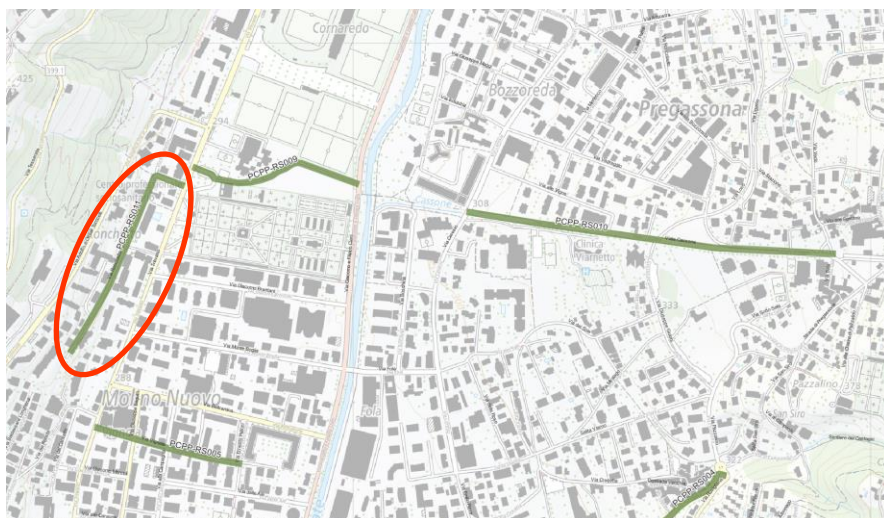
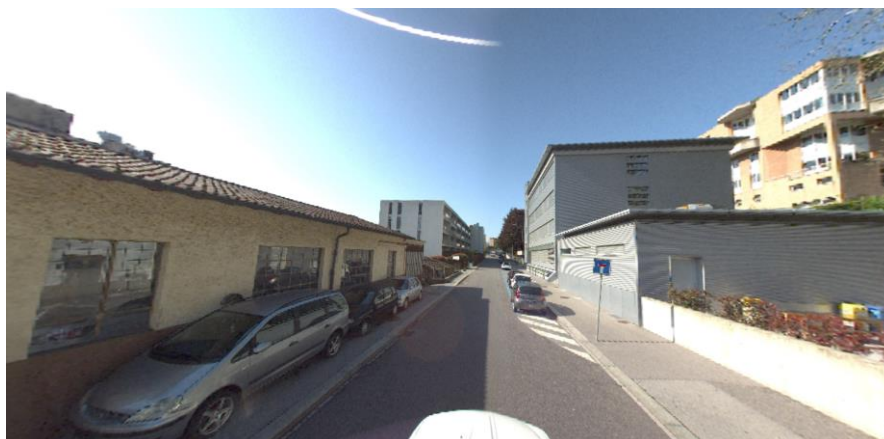
Codice RS011

Su via Ronchetto il calibro del marciapiede lato scuole appare adeguato, mentre sottodimensionato dal lato opposto. Si evidenziano alcuni abusi da parte di autovetture in sosta sul marciapiede. I problemi di sicurezza sono principalmente connessi con la velocità sul tratto rettilineo e sugli attraversamenti.

Ridistribuzione dei posteggi sui due lati della strada, così da interrompere il tratto in rettilineo. Messa in evidenza di pochi punti di attraversamento dove i bambini non risultino oscurati dalle auto in sosta.

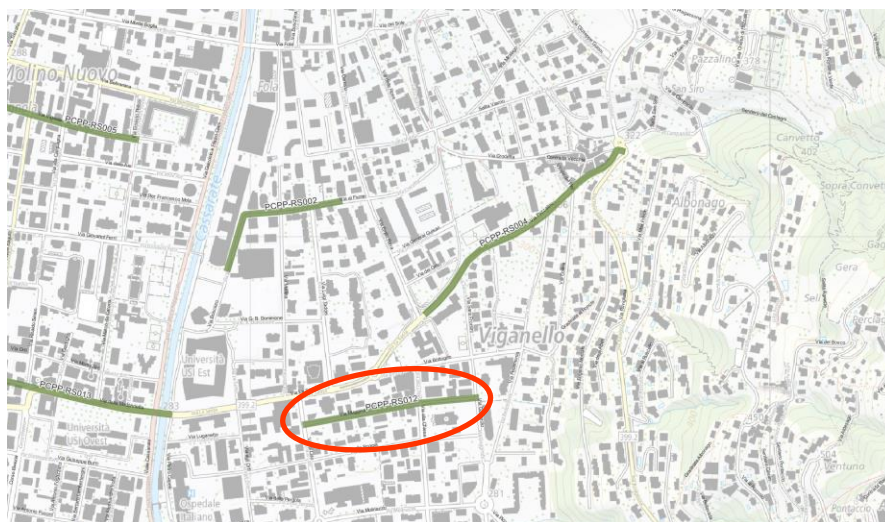
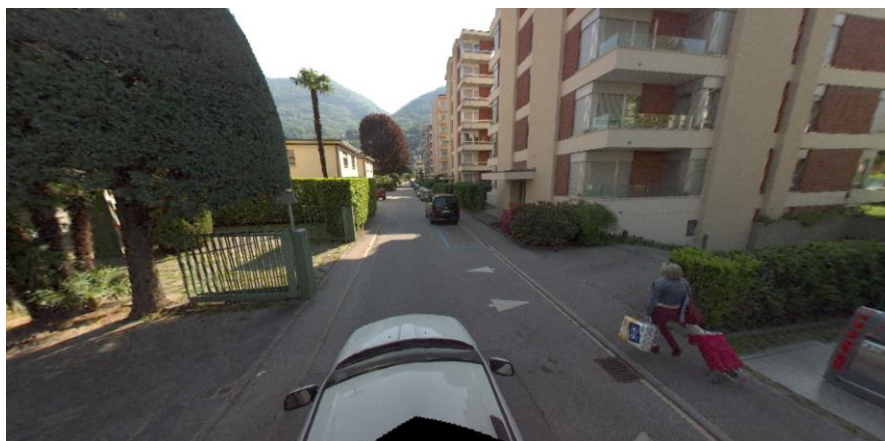
Codice RS012

Il tratto ovest di via Muggina presenta tratti di marciapiede con larghezze estremamente ridotte. La strada è già regolamentata a senso unico, con parcheggi in linea. Da segnalare inoltre l'uscita in retromarcia da alcuni stalli di parcheggio privati che creano situazioni pericolose per il transito di bambini sul marciapiede.

Le possibilità di ampliamento dei marciapiedi sono estremamente limitate e comporterebbero l'eliminazione dei posteggi a lato strada. Da valutare in relazione a reali alternative di sosta.

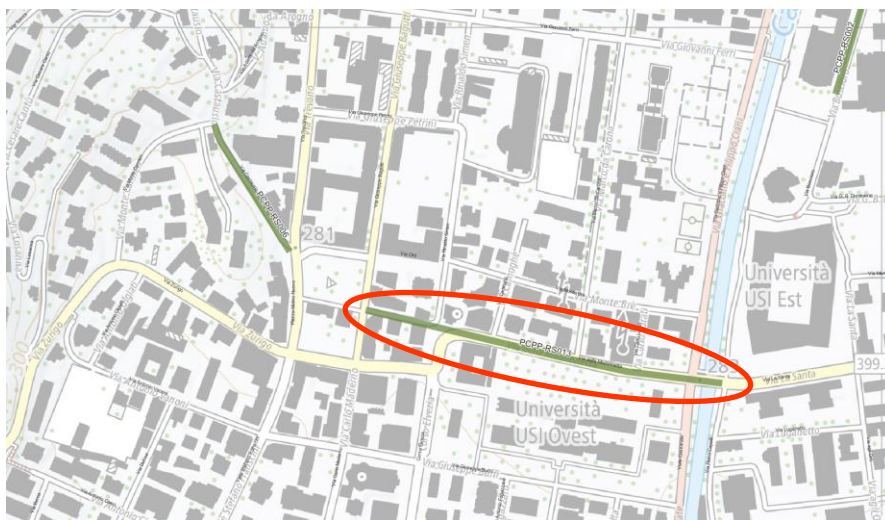
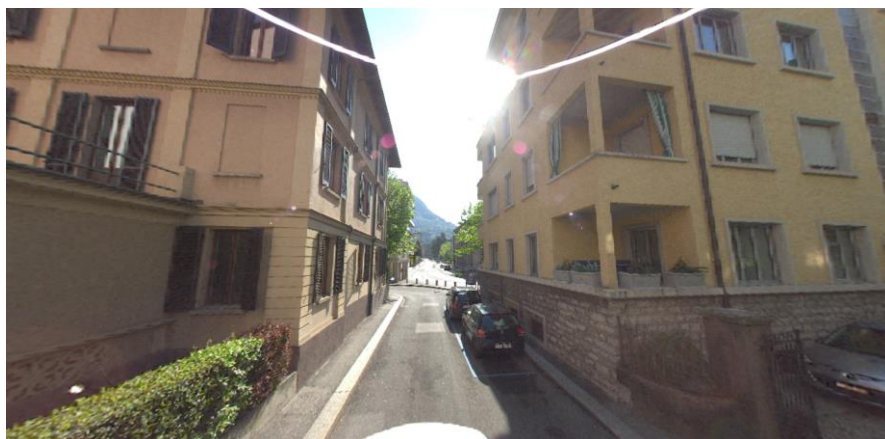
Codice	RS013
Comprensorio	Centro
Localizzazione	via della Madonnetta / via Simen
Tipo infrastruttura	marciapiedi
Zona	5 - assi strutturanti
Priorità	1

Il percorso via Simen / via Madonnetta, che collega piazza Molino Nuovo con il lungofiume rappresenta un importante asse est-ovest per la città. In corrispondenza dell'angolo con corso Elvezia la continuità non è data, sia per dei marciapiedi praticamente assenti che per la presenza di barriere architettoniche legate alle bordure del margine stradale. Anche i parcheggi presenti a lato strada contribuiscono a ridurre lo spazio a disposizione dei pedoni.

Soppressione dei posteggi a lato strada. Ridefinizione dell'incrocio tra corso Elvezia, via Simen e via Madonnetta per la sola parte riservata ai pedoni (continuità marciapiede, ribassamento bordure). Allargamento marciapiede lato dx su via Simen. Rimozione cippi.

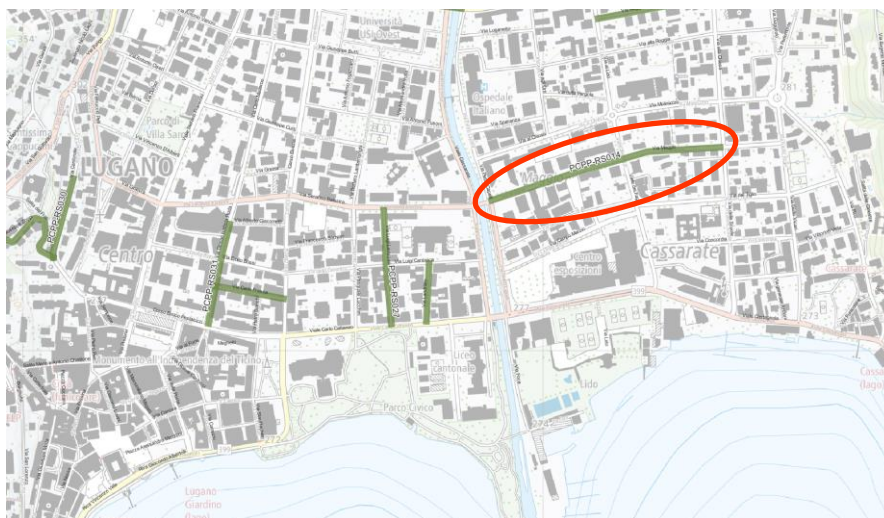
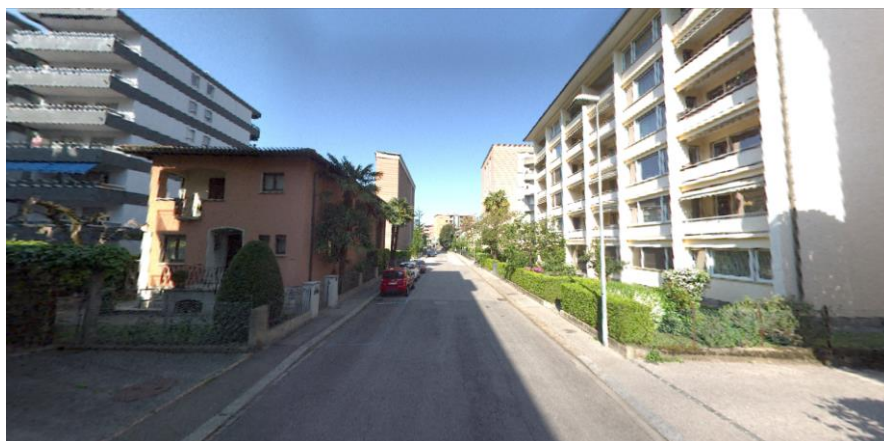
Codice RS014

La via Maggio è un asse molto utilizzato nei percorsi casa-scuola. La necessità di un miglioramento degli spazi dedicati ai pedoni emerge anche dalla documentazione del Piano di mobilità scolastica.

Il calibro stradale consente di riorganizzare gli spazi, con allargamento del marciapiede ed ev. spazi di sosta (per es. con in luogo di alcuni stalli di sosta a lato strada). Il progetto dovrà approfondire inoltre le condizioni di sicurezza in prossimità degli accessi privati che si affacciano.

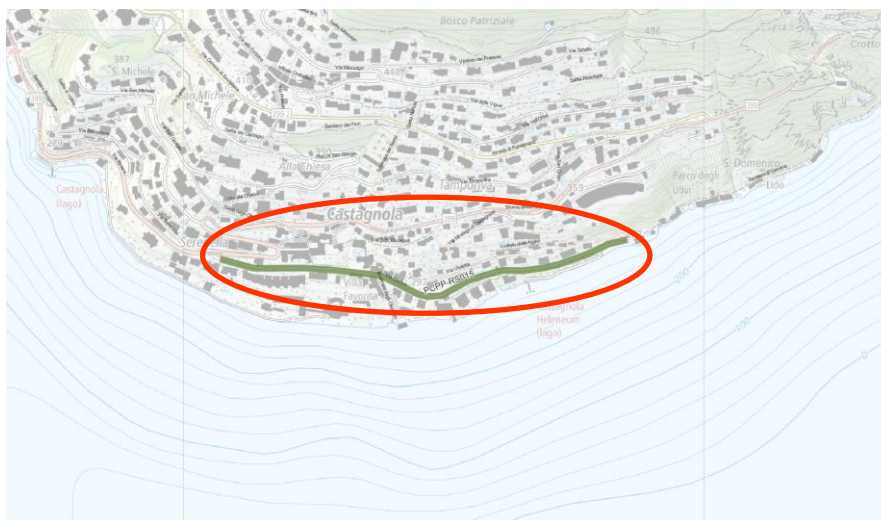
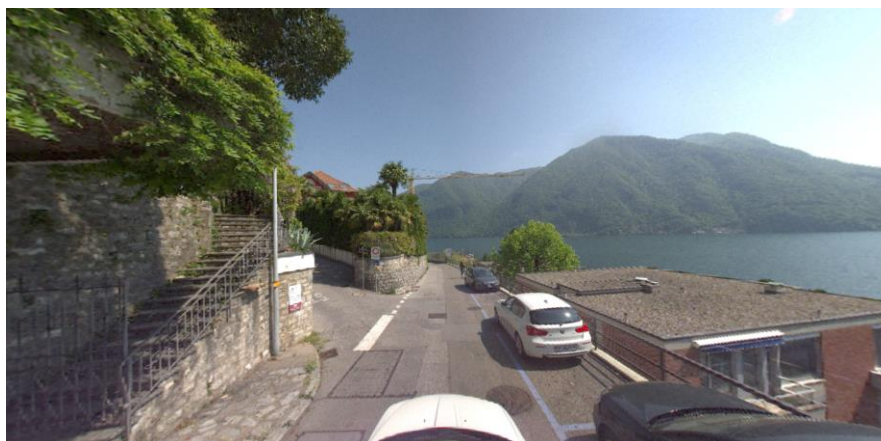
Codice	RS015
Comprensorio	Castagnola
Localizzazione	via Cortivo
Tipo infrastruttura	commistione
Zona	8 - aree di svago
Priorità	1

La via Cortivo ha enormi potenzialità di sviluppo e promozione, in ragione della sua posizione che ne suggerisce la fruibilità anche per funzioni di svago e passeggio vista lago. Questo si scontra con una larghezza del campo stradale spesso ridotta e con la necessità di posteggio delle auto per residenti e visitatori. Ad oggi risulta poco attrattiva e rende difficoltosi i collegamenti verso Gandria, anche per l'offerta turistica.

L'asse merita un progetto ad hoc molto articolato. La Città si è già mossa in passato in tal senso, anche con la proposta di stanziamento del credito necessario. La presente scheda non può riassumere le modalità di intervento necessarie, che passano forzatamente da un'analisi di dettaglio delle condizioni attuali e delle possibili azioni da intraprendere.

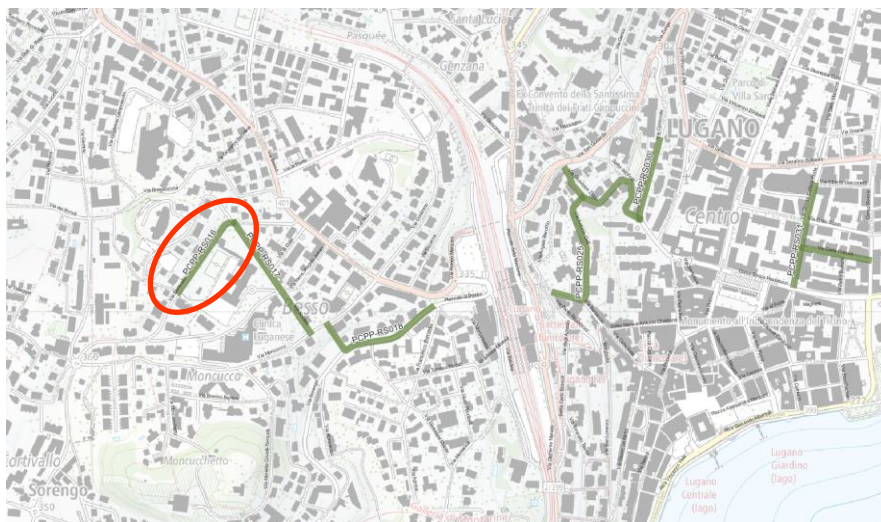
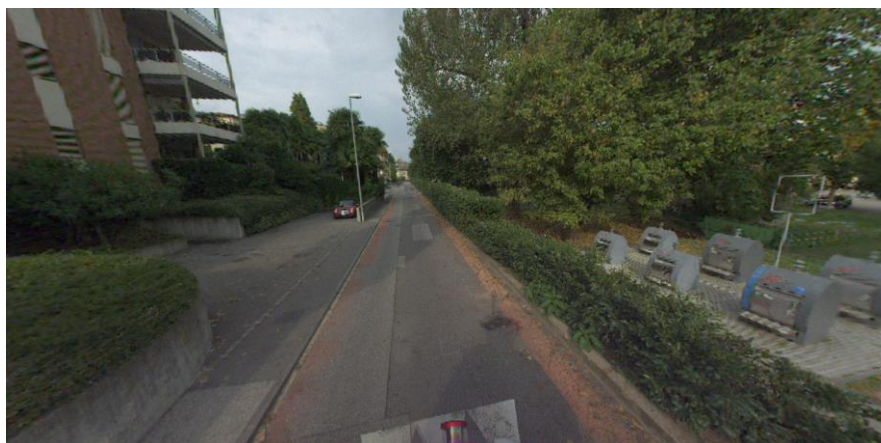
Codice	RS016
Comprensorio	Besso
Localizzazione	via Cortivallo
Tipo infrastruttura	commistione
Zona	5 - assi strutturanti
Priorità	1

La strada presenta il marciapiede da un solo lato della strada e fasce rosse di moderazione della velocità. E' un asse importante a servizio del quartiere e utilizzato anche per i percorsi casa-scuola. I numerosi accessi (anche carrai) costituiscono delle lacune di sicurezza sull'itinerario. Da curare gli aspetti di visibilità.

Allargamento del marciapiede e ridefinizione della sezione stradale, ev. con mocche / bordure sormontabili. L'intervento andrebbe coordinato anche con il comune di Sorengo (su cui termina via Cortivallo), così da creare un itinerario funzionale per le relazioni tra i due abitati.

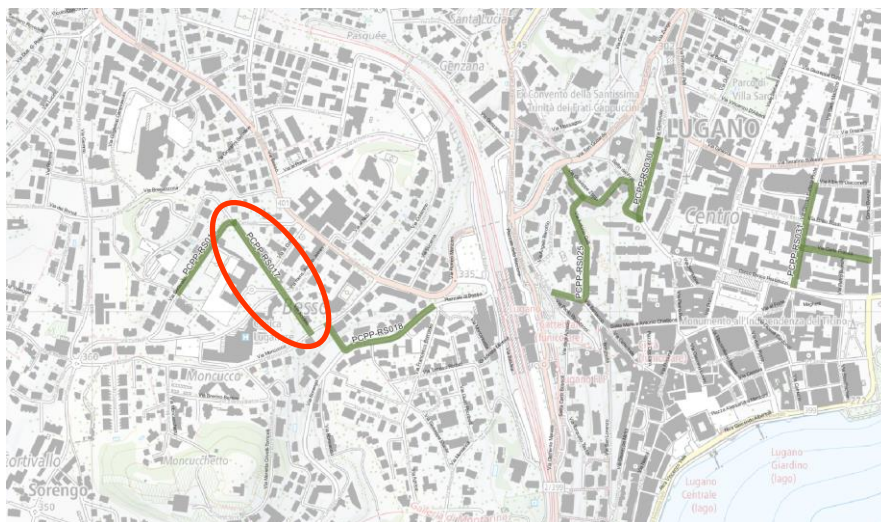
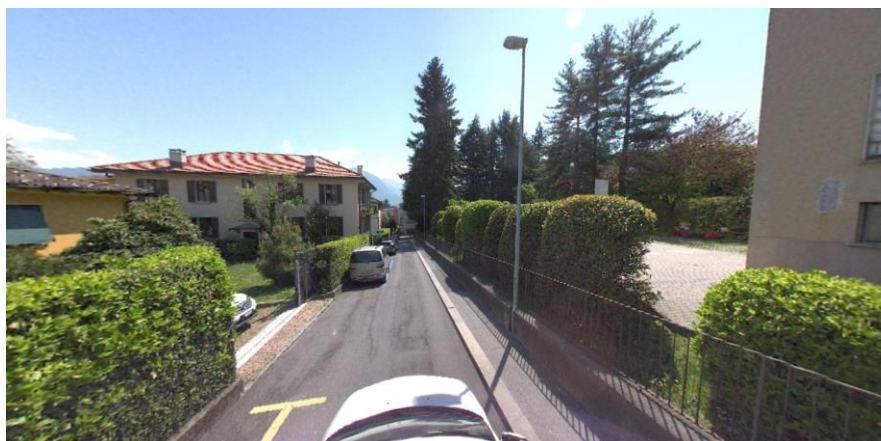
Codice	RS017
Comprensorio	Besso
Localizzazione	via Soldino
Tipo infrastruttura	misto
Zona	5 - assi strutturanti
Priorità	1

Via Soldino costituisce (parte) di un itinerario alternativo alla più trafficata via Besso di collegamento con la stazione e la zona a lago. La presenza della clinica Moncucco comporta spesso situazioni problematiche legate alla sosta delle auto e all'arrivo di furgoni / camion fornitori, con condizioni di pericolo per l'utenza debole. L'itinerario è utilizzato anche dai bambini della vicina scuola (via Moncucco); segnalazioni in tal senso sono riportate anche nella documentazione PMS.

Soppressione dei posteggi a lato strada. Ridefinizione della sezione stradale. Valutazione del carico veicolare presente, per ev. eliminazione dei flussi di attraversamento su viabilità più idonee.

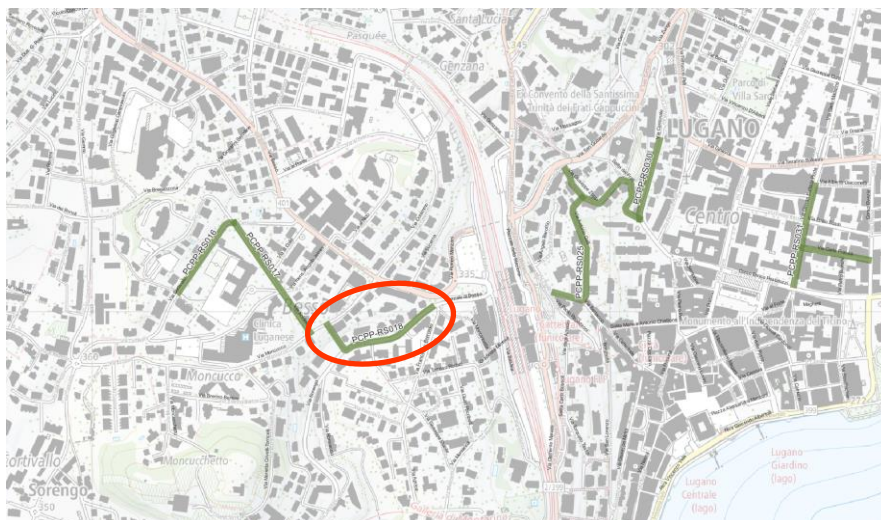
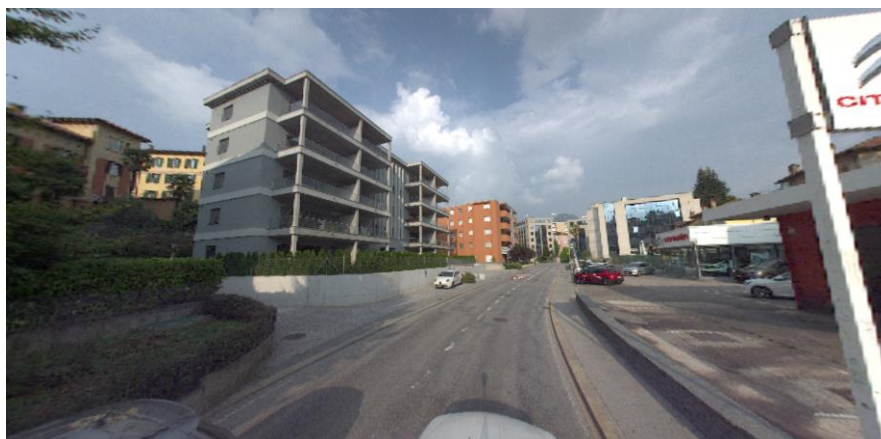
Codice	RS018
Comprensorio	Besso
Localizzazione	via Sorengo
Tipo infrastruttura	marciapiedi
Zona	5 - assi strutturanti
Priorità	2
	1: <i>prioritario</i> 2: <i>importante</i> 3: <i>raccomandato</i> 4: <i>miglioramento opzionale</i>

La sicurezza di transito per i pedoni su via Sorengo è fortemente influenzata dai carichi veicolari presenti, dalle velocità di transito e dalle interruzioni di itinerario pedonale che a volte sono presenti in concomitanza di muri di cinta o posteggi privati. La lunghezza dell'asse e l'andamento pressochè rettilineo influenzano anche la permeabilità trasversale e le condizioni di attraversamento.

Predisposizione di un progetto ad hoc che consideri l'intero asse, dal piazzale di besos al confine con Sorengo. Verifica delle condizioni di sicurezza agli attraversamenti. Ricucitura nei tratti di discontinuità (ev. attraverso espropri per brevi tratti).

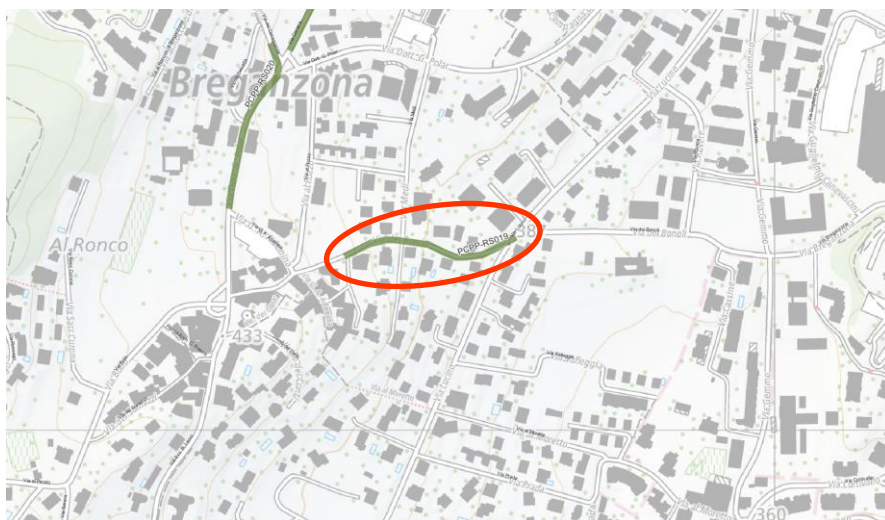
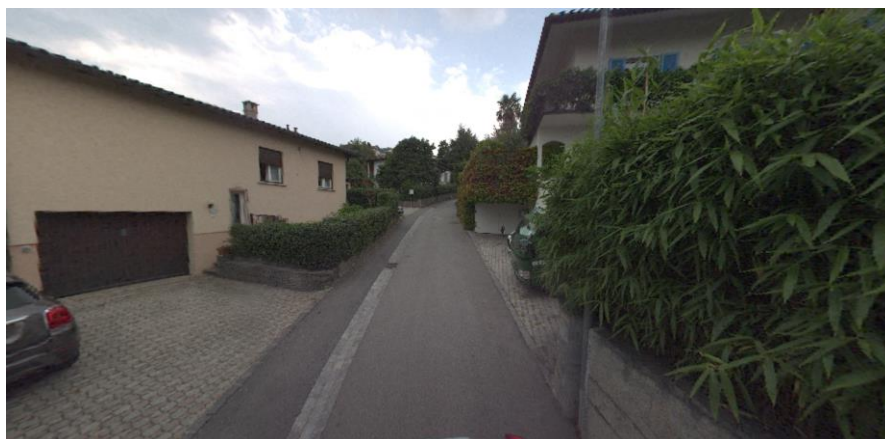
Codice	RS019
Comprensorio	Breganzona
Localizzazione	via dei Bonoli
Tipo infrastruttura	commistione
Zona	7 - residenziale
Priorità	1

Questa via costituisce una valida connessione tra il quartiere di Breganzona ed il centro cittadino. La strada è già stata riqualificata, cercando di trovare un compromesso tra spazio pedonale e necessità di transito delle auto. La presenza di un fitto edificato compromette le possibilità di azione. L'asse dovrebbe comunque essere facilmente identificabile all'interno degli itinerari di rango superiore.

Valutare restrizioni nel transito delle auto strettamente connesse alle abitazioni presenti, così da limitare i flussi veicolari. Interventi di segnaletica per indicazione dell'itinerario verso il centro città.

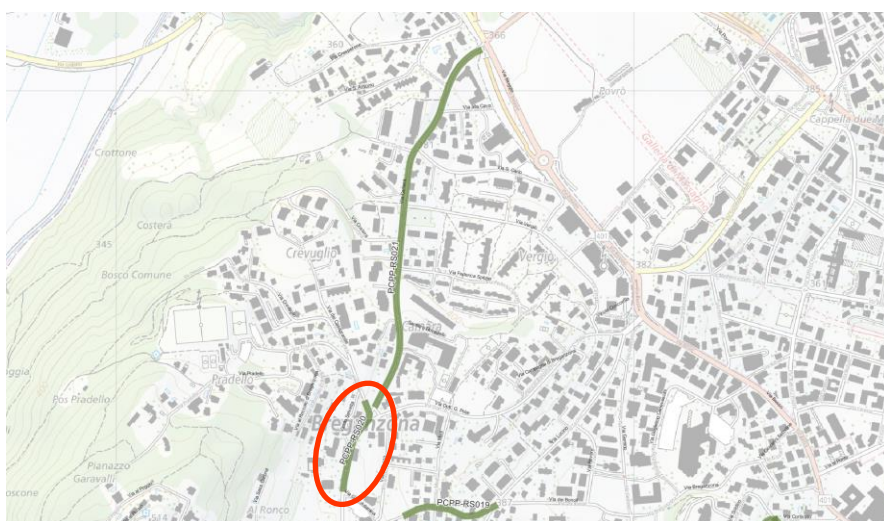
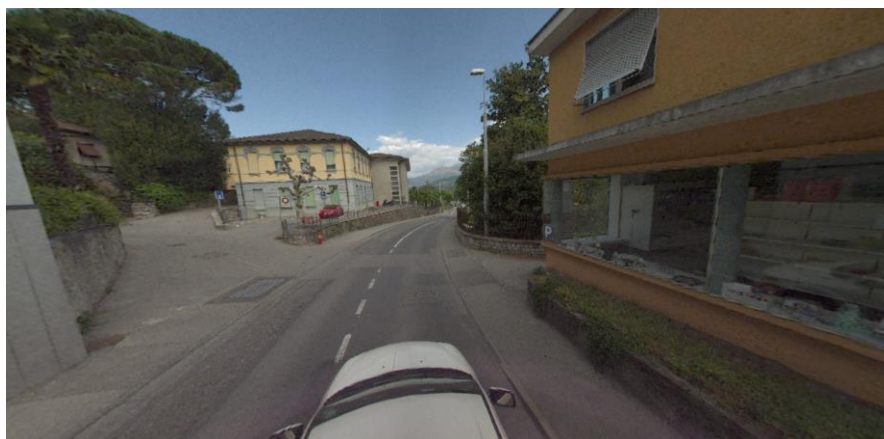
Codice	RS020
Comprensorio	Breganzona
Localizzazione	via Polar
Tipo infrastruttura	marciapiedi
Zona	7 - residenziale
Priorità	2

Via Polar è il collegamento principale tra il nucleo di Breganzona e la zona del comparto scolastico, dei centri sportivi e di altri servizi ad uso del quartiere. Presenta attualmente marciapiedi sottodimensionati rispetto al ruolo che le spetta. La larghezza del campo stradale consente margini di miglioramento.

La Città ha in corso di progettazione la riqualificazione di questo asse stradale. L'occasione dovrebbe essere quella di ripensare la geometria della sezione esistente, perseguendo il duplice scopo di ampliare gli spazi a disposizione dei pedoni e contemporaneamente moderare le velocità di transito, soprattutto per i flussi di attraversamento, che necessariamente devono continuare ad utilizzare questo itinerario.

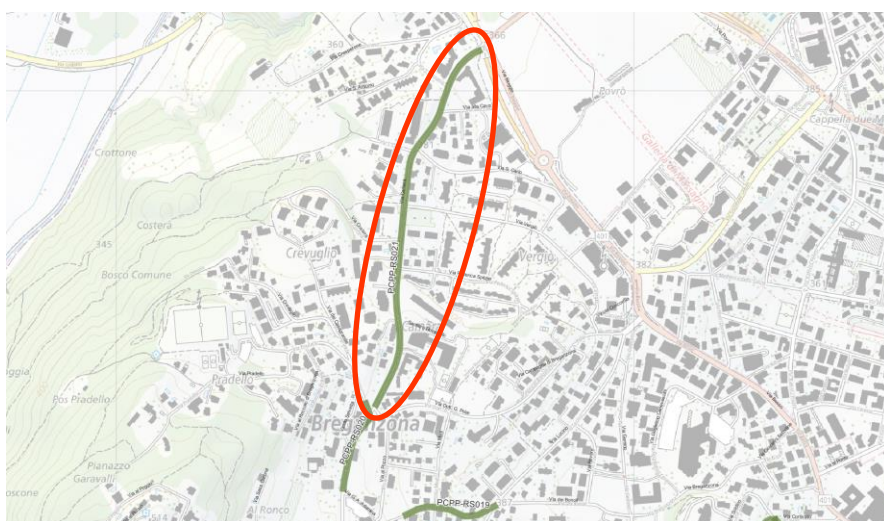
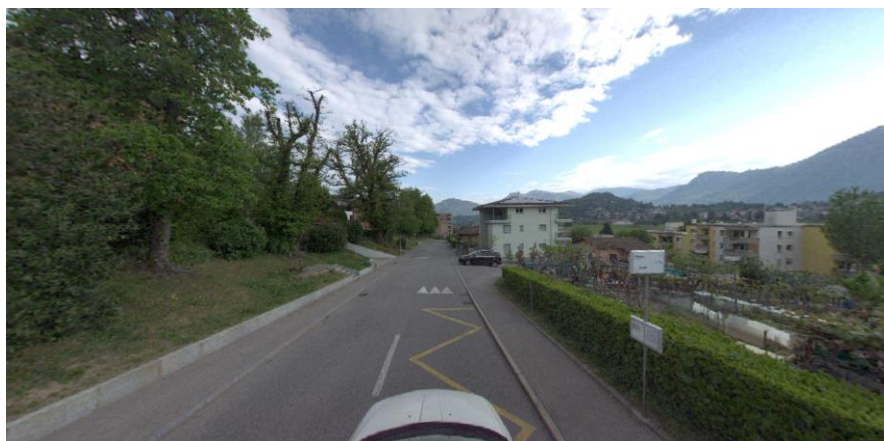
Codice	RS021
Comprensorio	Breganzona
Localizzazione	via Camara
Tipo infrastruttura	marciapiedi
Zona	7 - residenziale
Priorità	3

Insieme alla parte alta di via Polar, via Camara è l'asse portante per il quartiere di Breganzona e per i collegamenti verso le altre zone della città. E' già stata oggetto di interventi di moderazione (rallentatori, realizzazione di marciapiedi passanti) volti a migliorarne la fruibilità. Secondo le segnalazioni, si registrano ancora condizioni di pericolosità, in parte connesse con l'andamento rettilineo e le velocità. Inoltre gli interventi intrapresi non hanno considerato un potenziamento dell'arredo (a verde e urbano, per es. con panchine) come meriterebbe il rango di questo itinerario.

Creazione di slarghi a lato strada sfruttando le scarpate verdi presenti. Potenziamento dell'arredo a verde lungo l'itinerario. Verifica delle condizioni di transito da parte dei veicoli (rilievi di velocità, sanzionamento delle infrazioni).
