PIANIFICAZIONE

Piano comunale dei percorsi pedonali

Schede dei risanamenti

2789.20.004

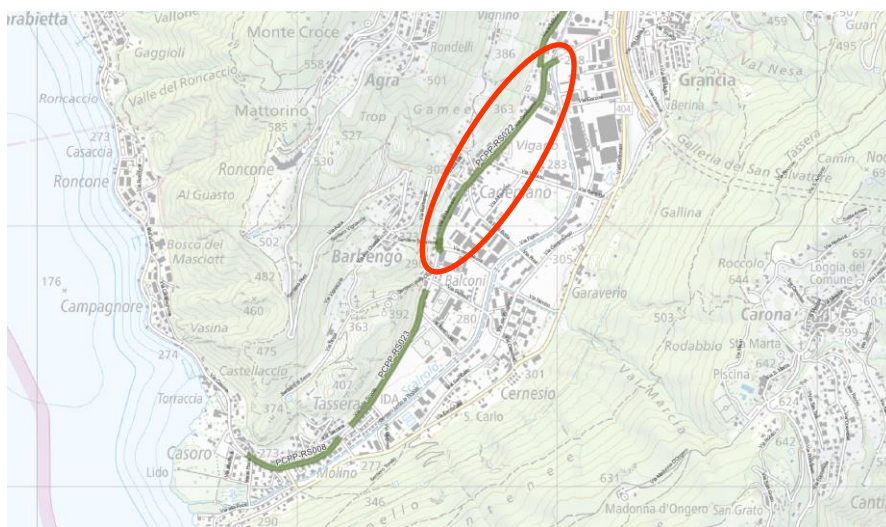
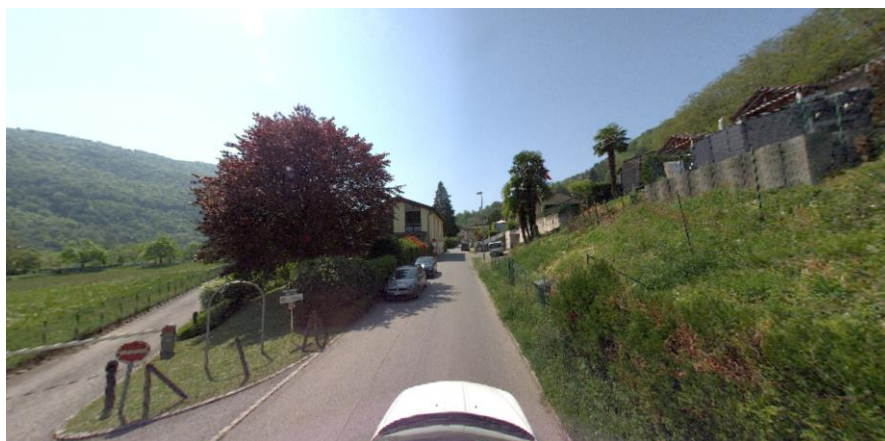
Codice RS022

Questa strada costituirà il collegamento tra il nuovo parco urbano del Pian Scairolo e l'abitato di Barbengo. Il transito pedonale avviene attualmente senza infrastrutture e in commistione con i flussi veicolari.

Creazione di un marciapiede lungo la strada, fino ai collegamenti in prossimità della roggia Scairolo e ai nuovi assi verdi preconizzati nel CIPPS.

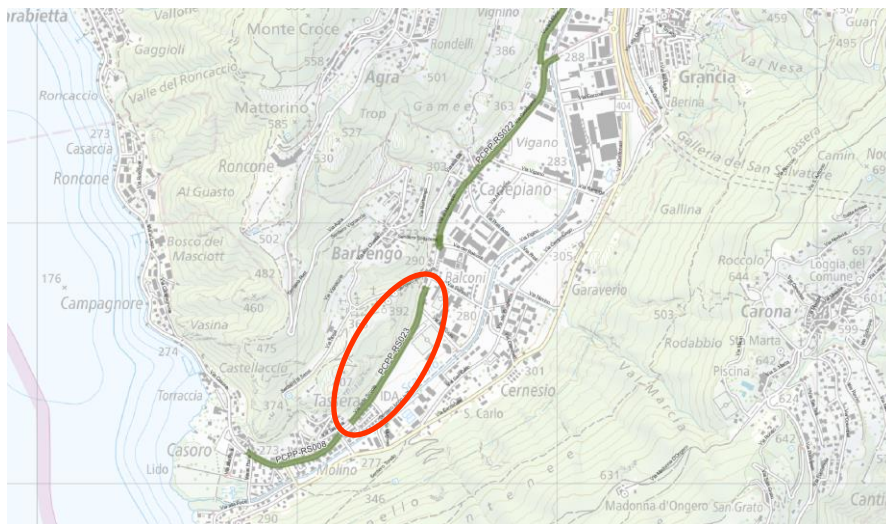
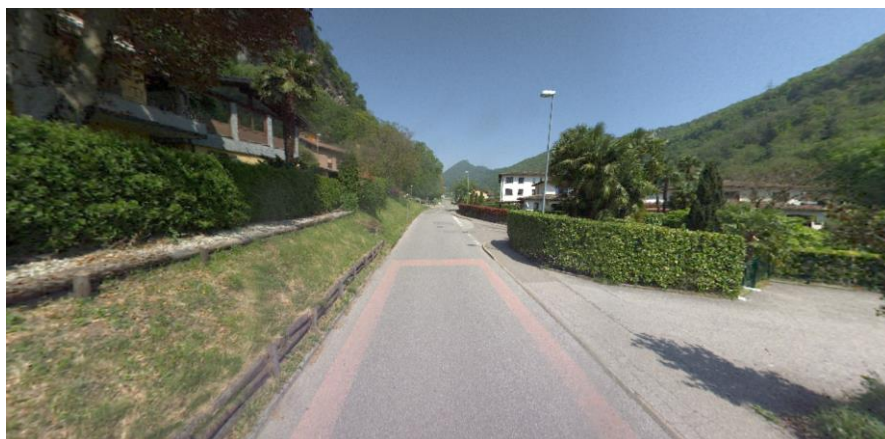
Codice	RS023
Comprensorio	Barbengo
Localizzazione	via delle Scuole
Tipo infrastruttura	marciapiedi
Zona	5 - assi strutturanti
Priorità	2
	<i>1: prioritario 2: importante 3: raccomandato 4: miglioramento opzionale</i>

La valenza di via delle Scuole a Barbengo è data sia in relazione agli itinerari casa-scuola che per quanto riguarda i collegamenti di svago verso il Parco Figino e il lago. Al momento la larghezza dei marciapiedi è quasi sempre conforme alle esigenze; di contro sono da risolvere puntualmente alcuni attraversamenti (già emersi anche in sede di PMS) e da implementare la dotazione di arredo urbano e verde.

Messa in sicurezza degli attraversamenti in corrispondenza delle strade di innesto secondarie (marciapiedi passanti). Implementazione di arredo a verde (filari / aiuole). Creazione di piccole aree di sosta attrezzate.

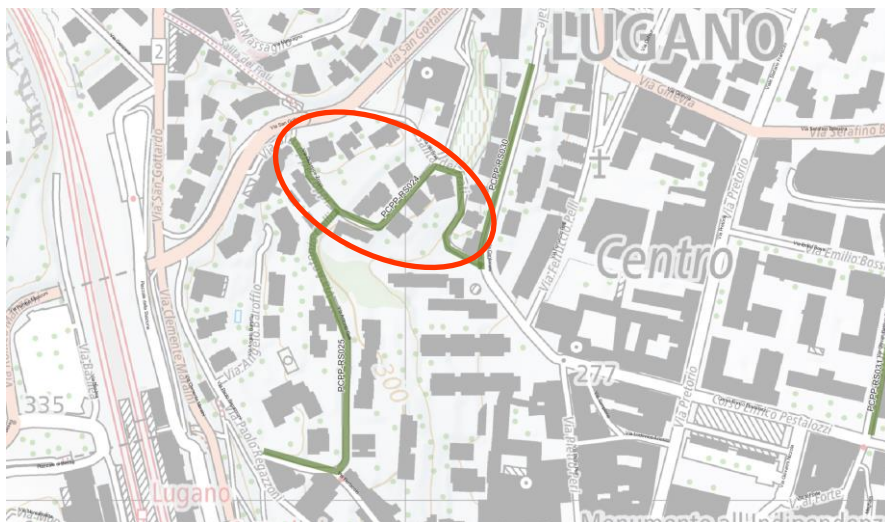
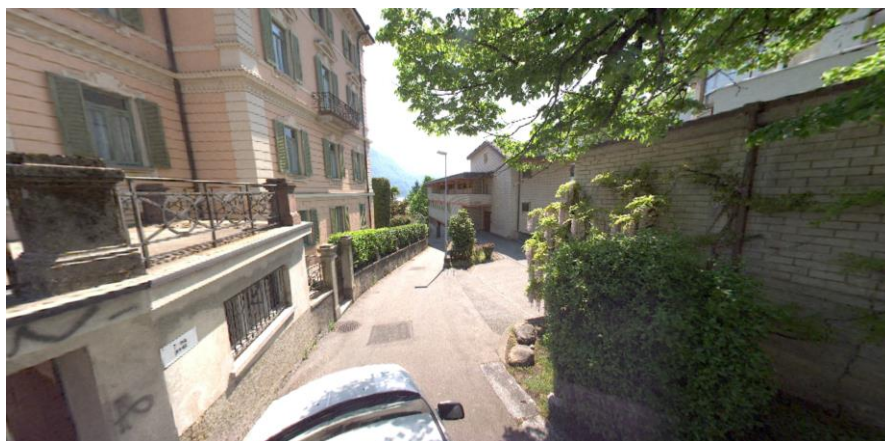
Codice	RS024
Comprensorio	Bertaccio
Localizzazione	via Zoppi / Salita dei Frati
Tipo infrastruttura	commistione
Zona	1 - centro
Priorità	3

La commistione tra auto e pedoni su questi percorsi crea situazioni di pericolo per l'utenza più debole. Sebbene il transito delle auto avviene necessariamente a velocità ridotte, i tratti in pendenza e punti a visibilità ridotta costituiscono una criticità da valutare.

Limitazione al massimo del transito delle auto non afferenti le abitazioni / attività strettamente presenti. Verifica puntuale dei punti a visibilità limitata. Sensibilizzazione dei privati per la manutenzione di siepi a lato strada che potrebbero oscurare.

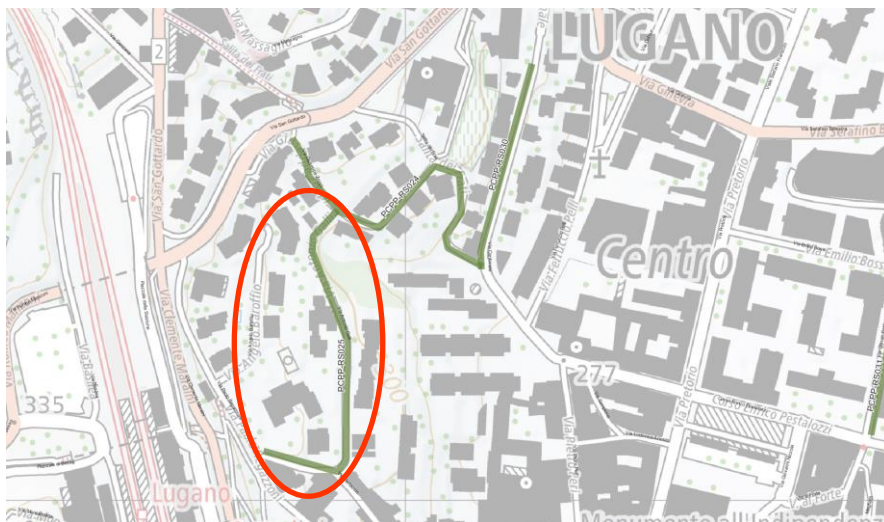
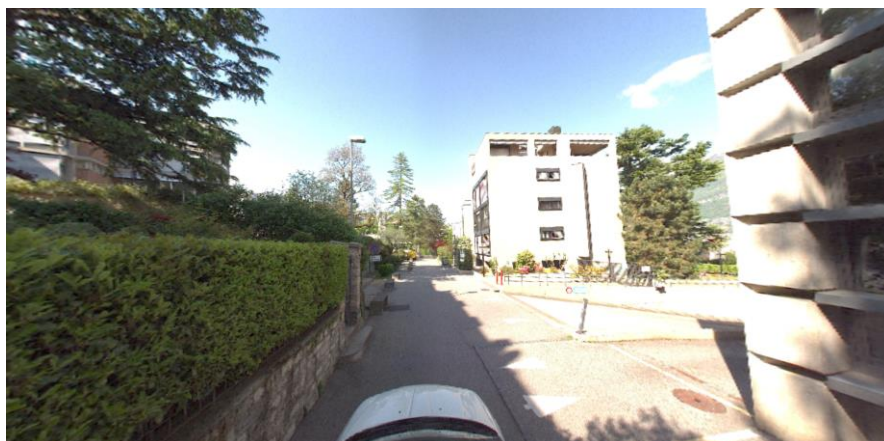
Codice RS025

La sicurezza di transito per i pedoni è influenzata dall'assenza di infrastrutture dedicate e dalla presenza di numerosi accessi carrabili lungo l'asse. La vicina sede scolastica comporta anche deficit sulla fruibilità dei percorsi casa-scuola.

Limitazione al massimo del transito delle auto. Azioni di sensibilizzazioni sulla presenza di bambini sull'itinerario e sugli itinerari a piedi dei percorsi PMS. Verifica puntuale delle condizioni di visibilità agli accessi.

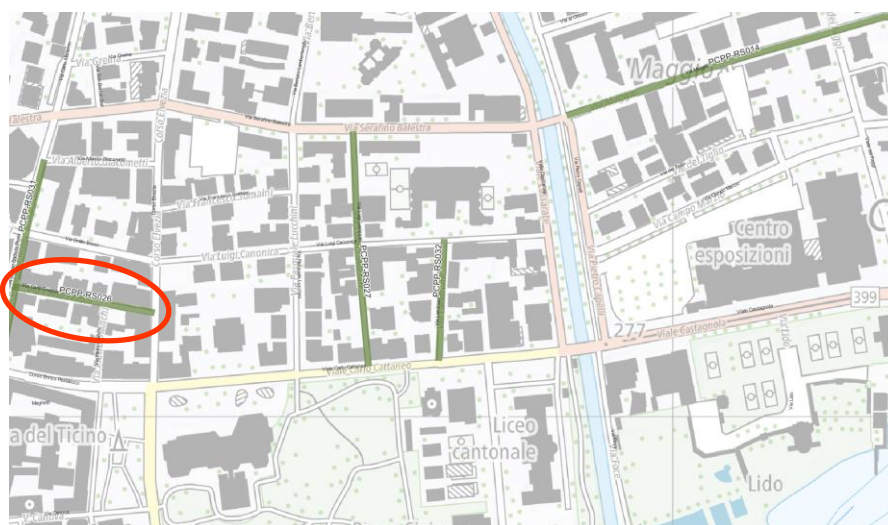
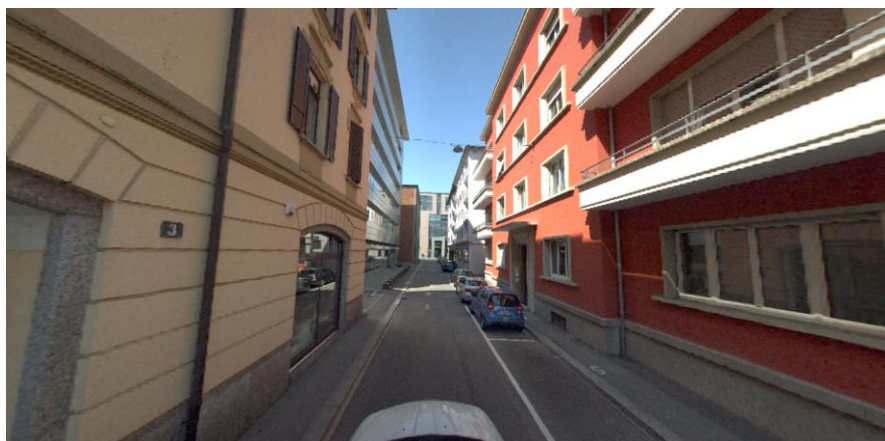
Codice RS026

La larghezza dei marciapiedi su ambo i lati risulta particolarmente limitata.

Le possibilità di ampliamento dei marciapiedi sono estremamente limitate e comporterebbero l'eliminazione dei posteggi a lato strada. Da valutare in relazione a reali alternative di sosta. In alternativa ampliamento del marciapiede dal lato senza posteggi con bordura sormontabile.

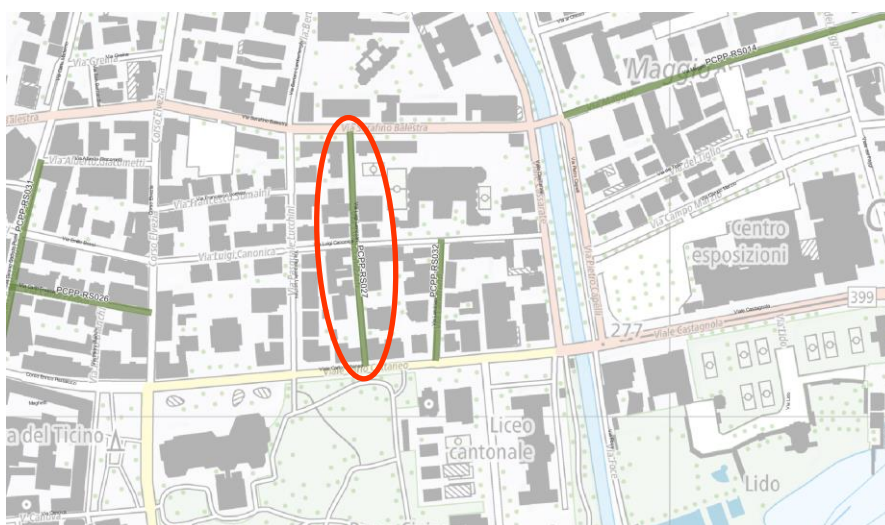
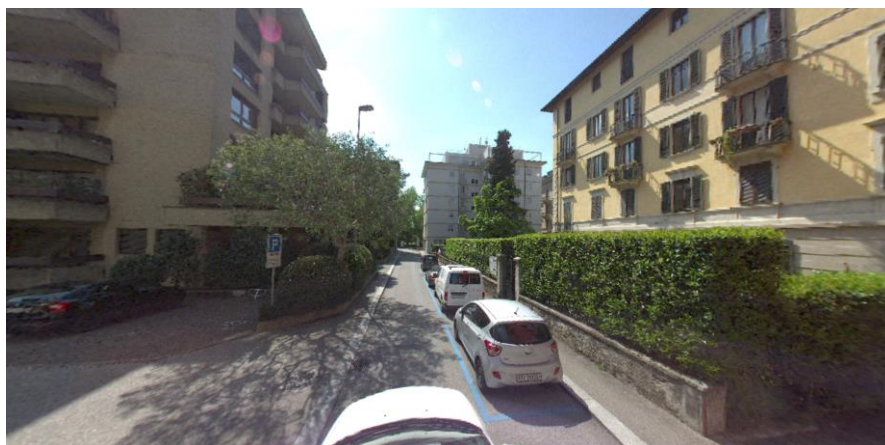
Codice RS027

La larghezza dei marciapiedi su ambo i lati risulta particolarmente limitata. La presenza dei marciapiedi lato strada crea inoltre condizioni di scarsa visibilità per gli attraversamenti (non demarcati).

Soppressione del marciapiede lato stalli di sosta. Ampliamento del marciapiede dall'altro lato per creazione di un percorso fruibile. Messa in sicurezza di pochi punti di attraversamento lungo la strada (senza demarcazione ma con condizioni di visibilità adeguate).

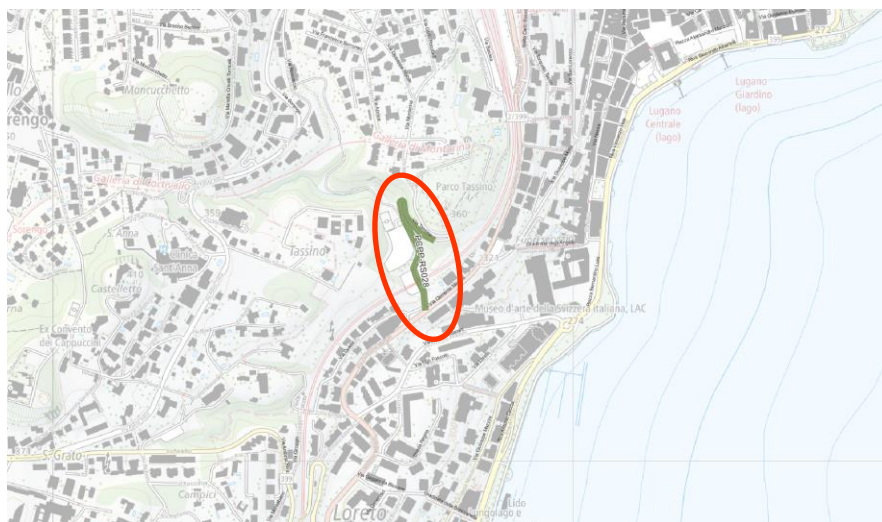
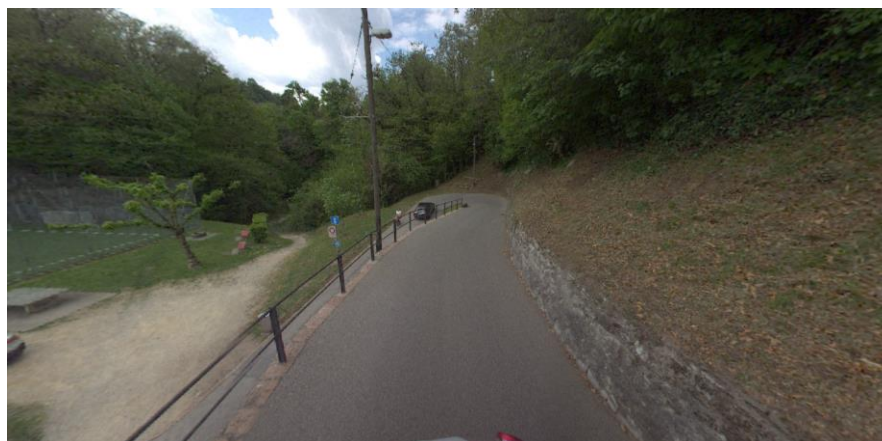
Codice	RS028
Comprensorio	Besso
Localizzazione	via Tassino
Tipo infrastruttura	commistione
Zona	8 - aree di svago
Priorità	3

Il parco Tassino è uno dei polmoni verdi della città. La sua connessione con i quartieri limitrofi risente però spesso di lacune dal punto di vista dei percorsi. La via Tassino non presenta una separazione tra flussi veicolari e pedonali. Sebbene il parco sia raggiungibile anche attraverso sentieri, un collegamento "su strada" sarebbe auspicabile soprattutto per il periodo invernale, dove pioggia e intemperie rendono meno attrattivi gli itinerari sterrati.

Valutazione possibilità di demarcazione di fasce pedonali a lato strada. Laddove possibile creazione punti di sosta (panchine, cestini) per miglioramento dell'attrattività.

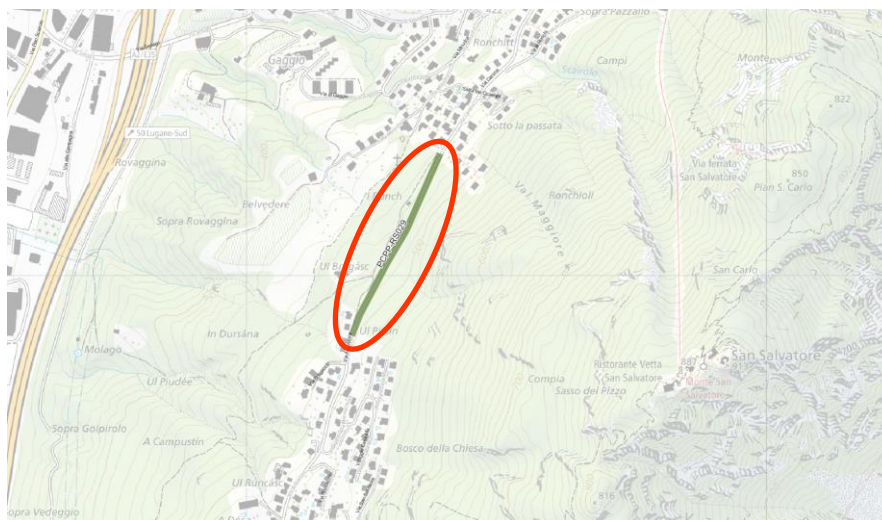
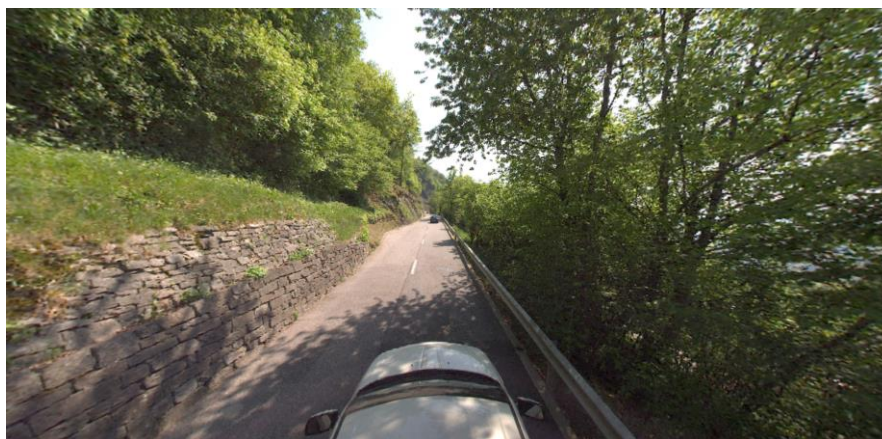
Codice	RS029
Comprensorio	Carabbia
Localizzazione	via Arbostora
Tipo infrastruttura	commistione
Zona	7 - residenziale
Priorità	4 <i>1: prioritario 2: importante 3: raccomandato 4: miglioramento opzionale</i>

Criticità
Carenza di collegamento tra Carabbia e Pazzallo e da lì fino al lungolago e alle zone centrali della città. Assenza di infrastrutture e segnaletica per i pedoni.

Proposte di intervento
Moderazione dell'asse stradale attraverso la demarcazione di fasce rosse ai lati. Creazione di aree di sosta sfruttando slarghi a lato strada.
