PIANIFICAZIONE

Piano comunale dei percorsi pedonali

Schede dei risanamenti

2789.20.004

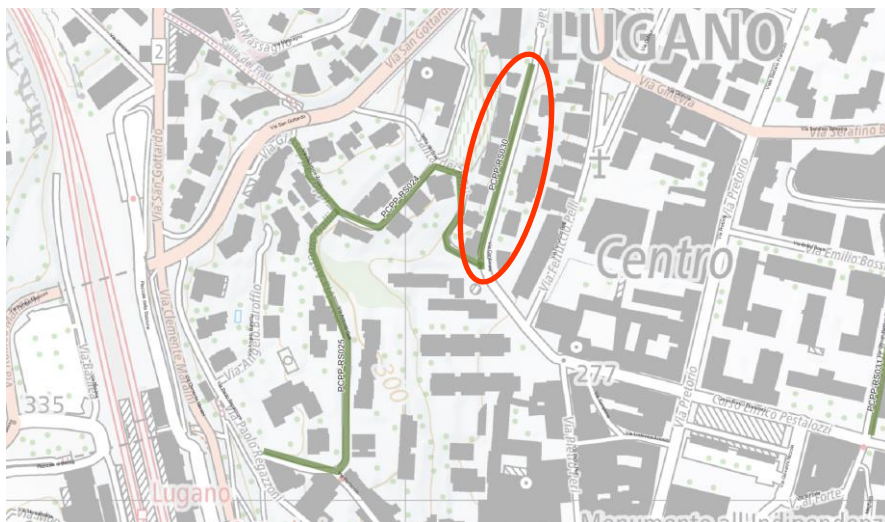
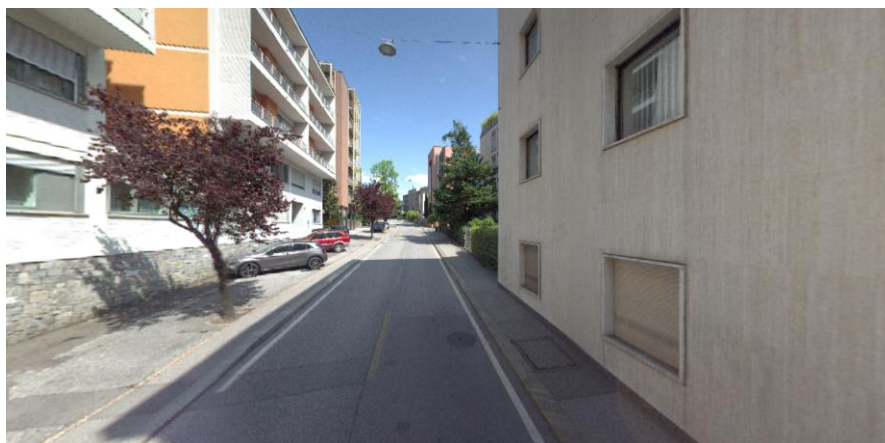
Codice RS030

La larghezza del marciapiede da un lato della strada risulta sottodimensionata per l'importanza del collegamento. La percezione di sicurezza soggettiva è influenzata dal carico veicolare e dalle velocità di transito di alcuni veicoli.

In caso di riqualifica dell'asse stradale valutare la possibilità di leggero restringimento delle corsie veicolari per incrementare lo spazio dedicato ai pedoni. Interventi puntuali di protezione (es. in prossimità delle curve) per migliorare la sicurezza soggettiva.

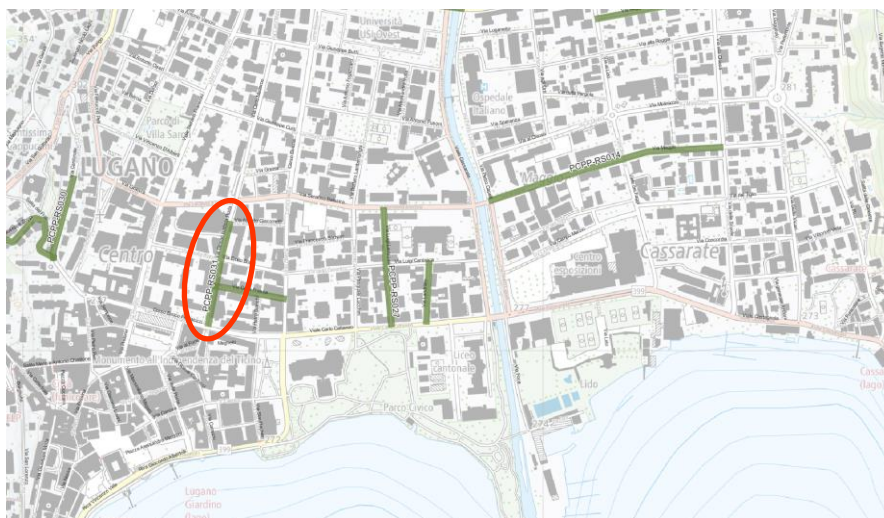
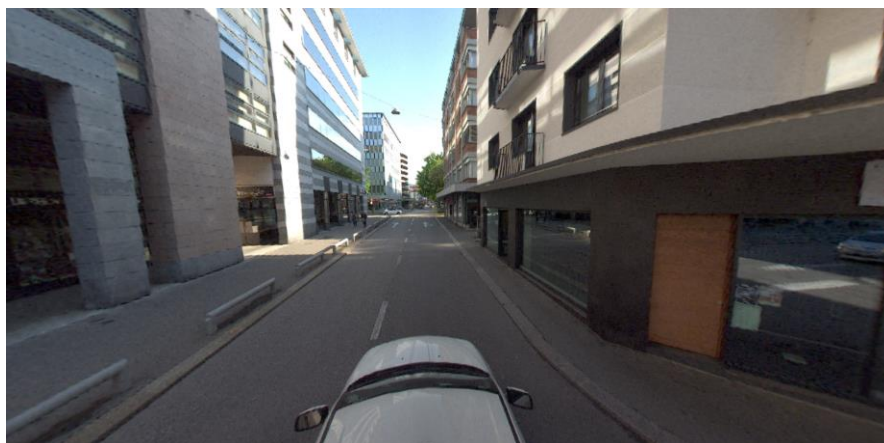
Codice RS031

Per la posizione centrale e per le attività commerciali / amministrative insediate, l'asse in esame è quotidianamente frequentato da molti passanti. Da un lato lo spazio per i pedoni risulta molto generoso mentre sul lato opposto il marciapiede consente al massimo l'incrocio di due passanti.

Valutare la possibilità di migliorare / incrementare i punti di attraversamento, così da indirizzare gli utenti sul lato più favorevole laddove da una parte ci sono larghezze più ridotte.

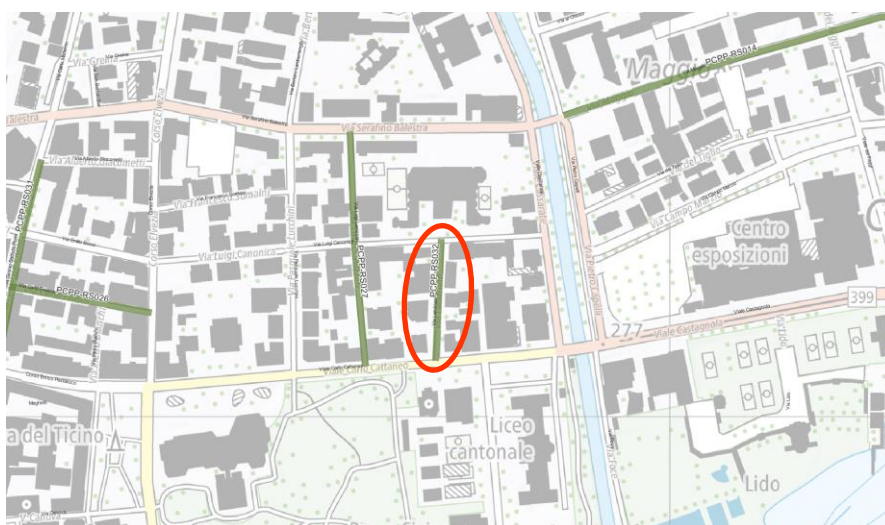
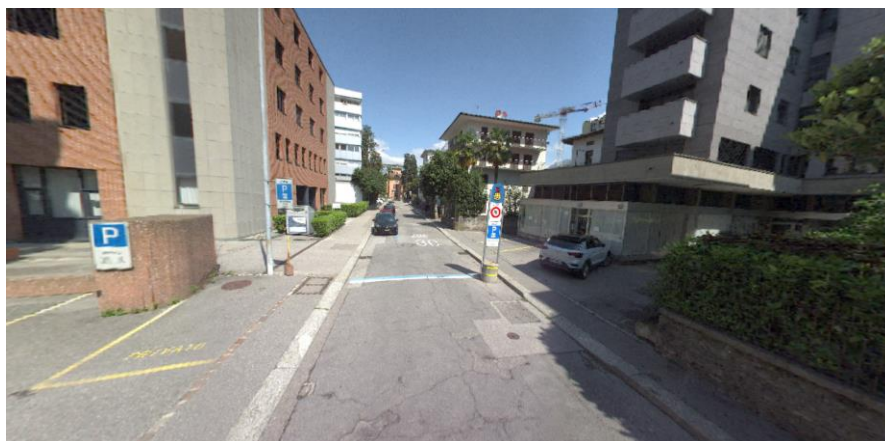
Codice RS032

La larghezza del marciapiede (lato dx) risulta particolarmente ridotta. Da evidenziare anche casi di interferenza con stalli di posteggio a lato strada (privati), che potrebbero creare pericoli soprattutto per i bambini.
